Escuela Primaria N°274 Pje. Batel - Goya

MBRE: Fogón/Piletón 1:25

DS-03

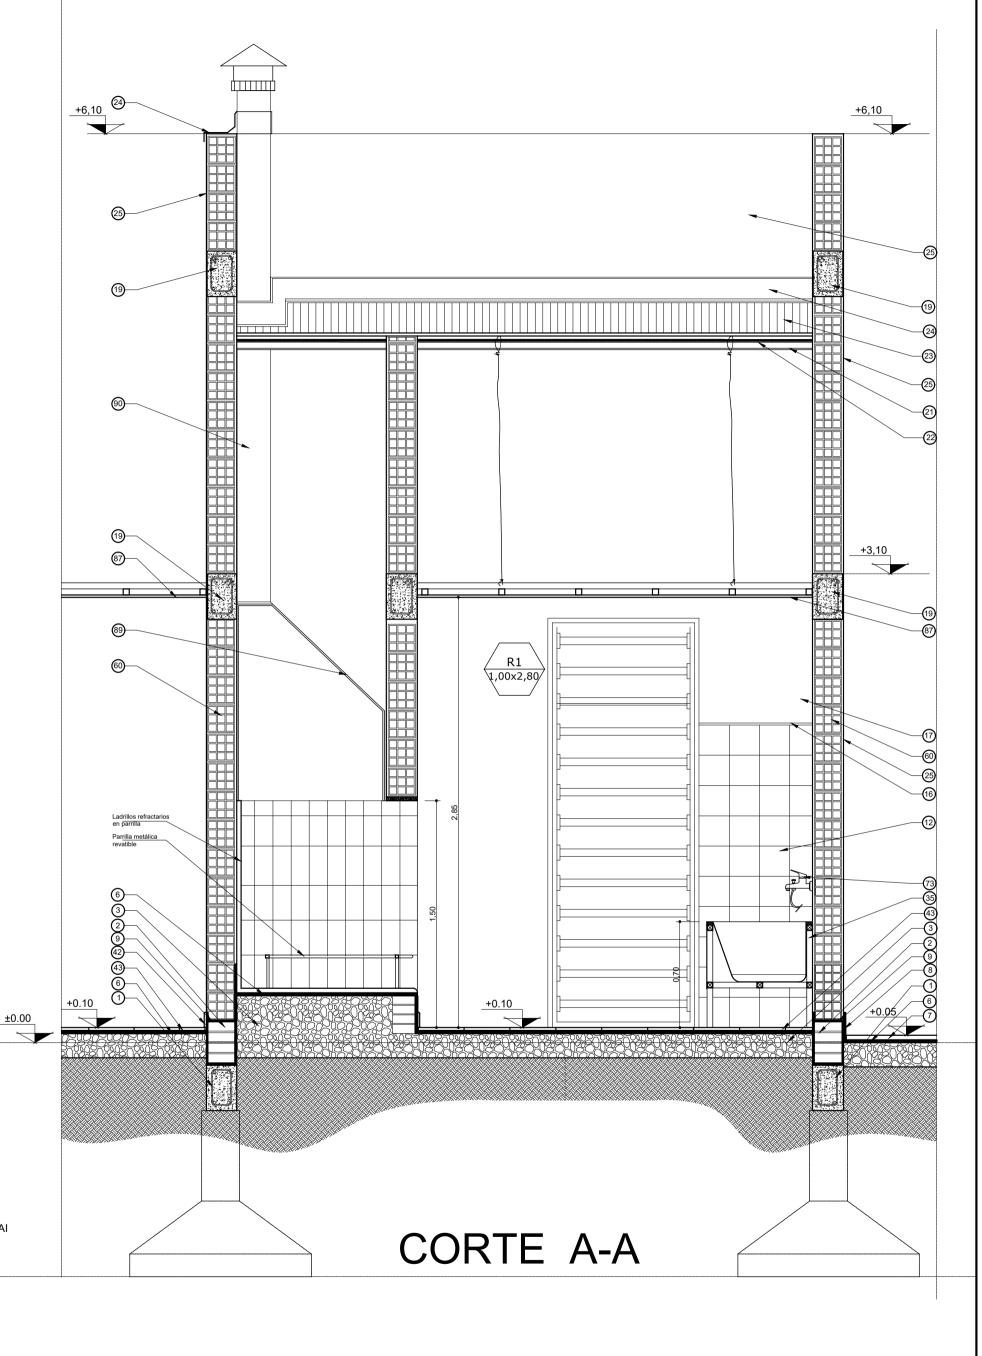
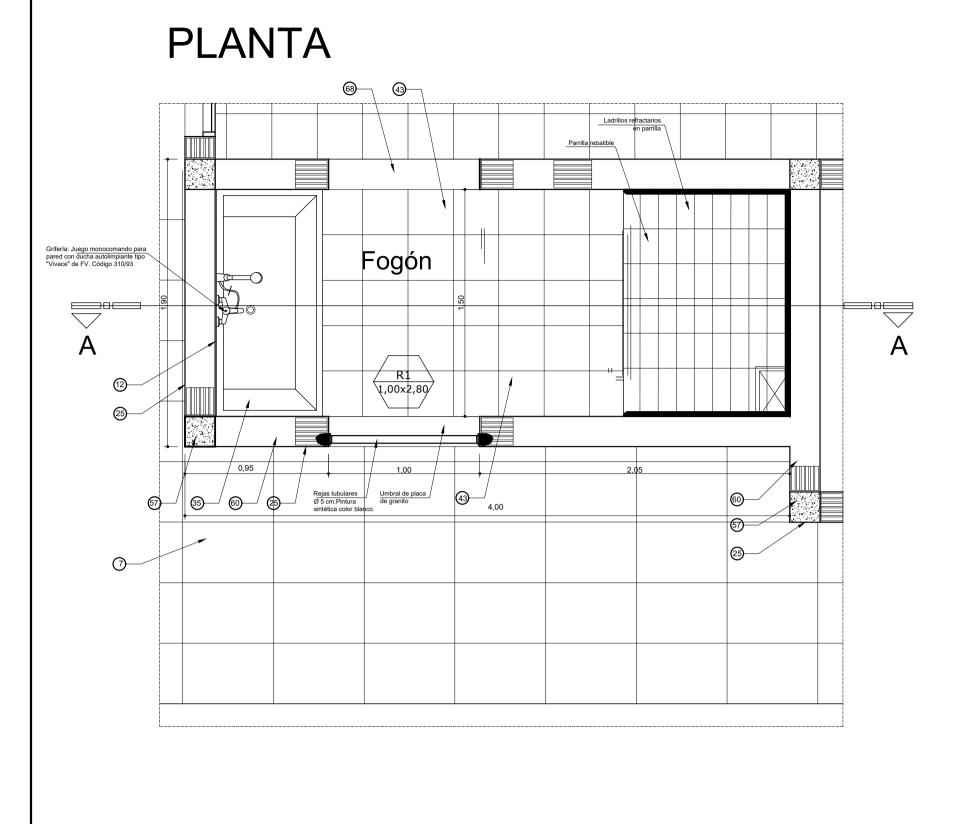
- 1 Viga de encadenado inferior de HºAº s/cálculo. 2 - Mampostería de fundación, ladrillos comunes.
- 3 Contrapiso de Hº Pobre sobre terreno natural. Film de polietileno 200 micrones entre terreno natural y contrapiso.

- 4 Cordón de HºAº.
- 5 Borde vereda perimetral : mortero de cemento.
- 6 Mortero de asiento. M.A.R. 1:1/4:3
- 7 Losetas de cemento en vereda perimetral.
- 8 Zócalo de cemento h=15cm.

- 9 Capa aisladora tipo cajón. M.C.I. (10% hidrófugo). Terminación Pintura Asfaltica. 10 - Muro doble: interior lad. hueco; ext. lad. comunes a la vista. 11 - Alisado de cemento sobre banquina de HºPº bajo mesada.

- 12 Revestimiento cerámico blanco 20x20 sobre revoque impermeable.
- 13 Mueble bajo mesada placas de MDF con melamina color blanco.
- 14 Mesada de granito "gris mara" e=2,5cm. 15 - Zócalo de granito (sobre mesada)

- 16 Buña rehundida sobre terminación revestimiento cerámico.
- 17 Revoque interior completo terminado al fieltro. Terminación pintura color "PLAYA" 30YY80/088 linea

- 18 Terminación exterior ladrillos vistos con pintura siliconada tipo "Rakodray".
- 19 Viga de HºAº s/c.
- 20 Sujecion de correa a viga encadenado.
- 21 Correa de Chapa plegada "C" 22 Aislación térmica lana de vidrio con film de aluminio 50 mm.

- 23 Cubierta chapa galvanizada prepintada Nº25.
- 24 Babeta chapa lisa H°G° N°20. 25 - Revogue exterior completo. Terminación color segun sector (ver PETP).

- 26 Tensor (alambre galvanizado).
- 27 Perfil perimetral (cielorraso).
- 28 Travesaño (cielorraso). 29 - Placa de yeso desmonables con tratamiento vinilico (cielorraso).

- 30 Artefacto de iluminación.
- 31 Carpintería de aluminio color blanco tipo "Herrero Pesado" y vidrio de seguridad 3+3 (ver plano PC). 32 - Cierre superior de HºAº sobre mamposteria doble. Terminación revoque exterior, pintura fibrada color

- 33 Mampostería de ladrillos huecos de 8x18x25cm.
- 34 Carpintería mixta.
- 35 Piletón acero inoxidable (cocina).
- 36 Grifería p/lavatorio, bronce cromado 1/2" con pico levantado y disco cerámico tipo FV, color cromo.

- 37 Mampostería de carga 0.30m ladrillos comunes.
- 38 Azotado impermeable M.C.I 1:3 + hidrófugo, pintura asfaltica y poliestireno expandido 2,5 cm. 39 - Grifería para mesada sanit. alumnos bronce cromado 1/2" con pico levantado y disco cerámico tipo FV,

- color cromo.
- 40 Frentín de granito. H=15 cm 41 Bacha acero inoxidable para sanitario.
- 42 Zocalo granítico.
- 43 Piso granítico 30x30 cm.
- 44 Mortero de asiento M.C.I. 1:3 (10% hidrófugo). 45 - Muro de fundación ladrillos comunes, e=0,20 m.

- 87 Cielorraso tablillas de PVC
- 88 Perfil de union entre placas de PVC

- 46 Bacha de acero inoxidable para cocina.
- 47 Antepecho placa de granito.
- 48 Reja: tubo de acero de Ø 5cm, con marco independiente de planchuelas de hierro 2"1/2x1/4"

- 49 Refuerzo de carpintería 2Ø8. 50 - Premarco de aluminio.
- 51 Canaleta chapa lisa N°24
- 52 Desborde chapa lisa N° 24
- 53 Espejo
- 54 Sellador tipo Compriband. 55 - Viga tensor.

- 56 Banco de HºAº (ver plano DC).
- 57 Columna de HºÀº.
- 58 Mampostería de cierre, ladrillos comunes E = 0.15 m. 59 - Mamposteria de ladrillos huecos 12x18x25cm.

- 60 Mampostería de ladrillos huecos 18x18x25cm.
- 61 Material plastoelástico en junta de dilatación edificio.
- 62 Perfil "L" 2"x2" sobre junta de dilatación.

- 63 Cenefa de protección exterior de junta de dilatación sobre muro de carga. 64 - Viga reticulada SUM
- 65 Grifería bacha sobre mesada cocina juego monocomando con pico móvil tipo 0411.04/24 Kansas.

- 66 Viga reticulada 20x30cm. 67 - Vela (chapa zincada plegada)
- 68 Solia de Granito.
- 69 Ventilador de Pared. 70 - Proyector.
- 71 Soporte de Canaleta planchuela hierro de 5x20mm c/ 1.50m.

- 72 Grifería para sanitario discapacitado tipo "Pressmatic" (según PETP).
- 73 Grifería piletón lava ollas tipo Vivache de Ferrum Codigo 310/93. Monocomando por pared.

- 74 Inodoro/bidet a pedestal porcelana sanitaria vitrificada de losa blanca con asiento y tapa, deposito mochila de la línea PILAR de FERRUM.
- 75 Inodoro a pedestal porcelana sanitaria vitrificada de losa blanca de la linea Clasica de FERRUM. DAI

- de hierro fundido.
- 76 Lavatorio a pedestal porcelana vitrificada línea San Isidro de FERRUM color blanco.
- 77 Rampa de granito con tratamiento antideslizante.

- 78 Artefactos especiales sanitario discapacitados (ver PETP). 79 - Puerta baño discapacitado aluminio blanco tipo "Herrero Pesado" con barral de agarre. 80 - Caño desagüe pluvial H° G° de Ø 100 mm, embudo de H°G° Ø100 mm.

- 81 Campana de Acero Inoxidable con extractor electrico. Motor doble turbina.
- 82 Pileton de H°A° (Segun Detalle DC)
- 83 Grifería canilla de servicio de bronce cromado de 1/2" con paso esferico, manija larga. 84 - Pantalla de protección de carpinterías de HºAº, con goteron en borde exterior.

- 85 Dispenser para jabón líquido en sanitarios. 86 - Caño de desagüe/Sifon de acero inoxidable
- 89- Campana chapa lisa prepintada de H°G° N° 25
